EXTERIOR DE EDIFICIOS

Empresa	Antonio J Robles - ARQUITECTO - Caldereros, 3 41560 Estepa (Sevilla)	Teléfono: 669360114 E-mail: info@ajrobles.com
Instrumento	testo 881-2	N.º de serie: 2344194
Cliente	Ejemplos Varios Ejemplos Varios Estepa (Sevilla)	Lugar de medición: Ejemplos Varios Ejemplos Varios Estepa (Sevilla) Fecha de medición: 03/09/2012
Pedido	Detección de anomalías en fachadas, detección de antiguos huecos en fachada, comprobar zonas habitadas y ver como afecta la temperatura sobre edificios terminados

Archivo: fachada FIAR-huecos.bmt

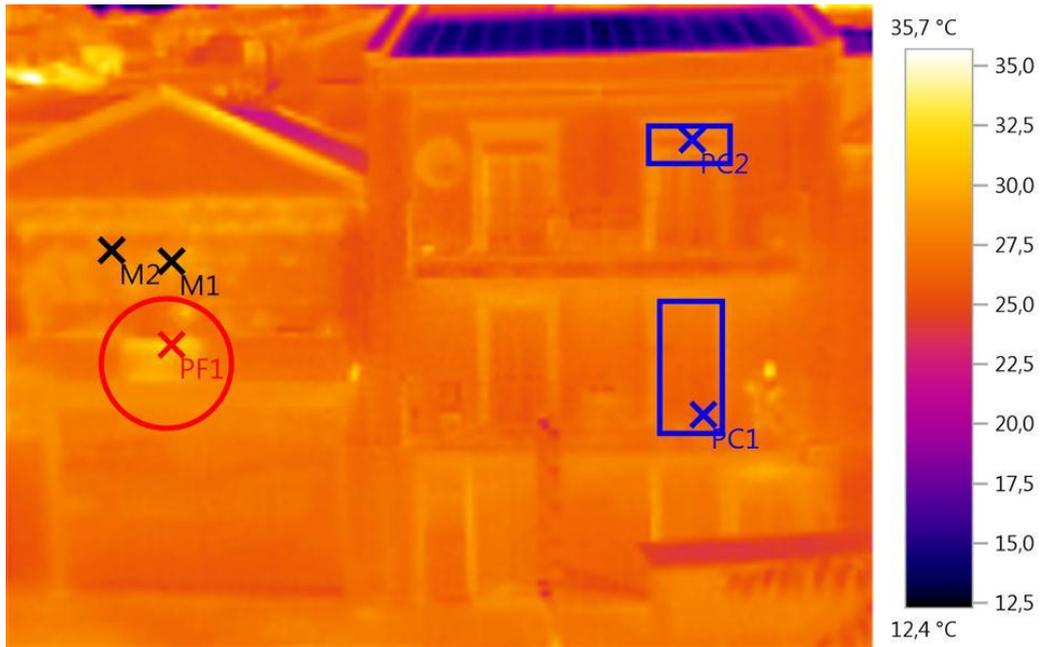
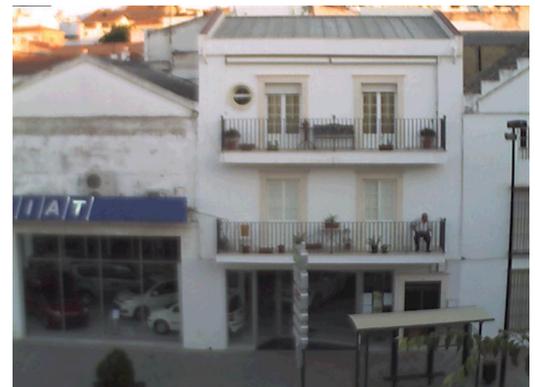
Objetos de medición	Temp. [°C]	Emis.	Temp. refl. [°C]	Comentarios
Punto de medición 1	29,6	0,95	20,0	Se aprecia la presencia de un hueco en un momento anterior - Presumiblemente se debió cerrar para darle otra actividad a esa planta.
Punto de medición 2	27,7	0,95	20,0	Existe un diferencial de temperatura en fachada de 2°C entre la zona donde no había hueco y la zona que se supone que existió.
Punto más frío 1	25,8	0,95	20,0	Dentro de este espacio hay una zona climatizada o con un diferencial de temperatura importante respecto al exterior - existen pérdidas ocasionadas por deficiencias en la carpintería
Punto más frío 2	26,3	0,95	20,0	Dentro de este espacio hay una zona NO climatizada - existen pérdidas ocasionadas por deficiencias en la carpintería (persianas)
Punto más caliente 1	31,5	0,95	20,0	Bomba de calor exterior en funcionamiento - calentando el anuncio de la FIAT

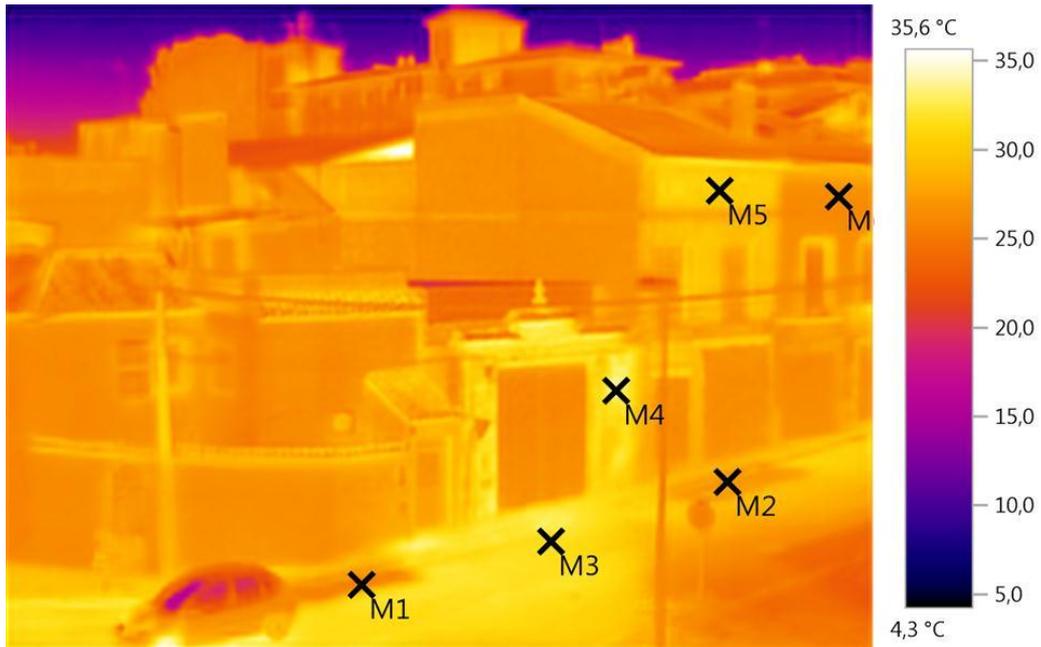
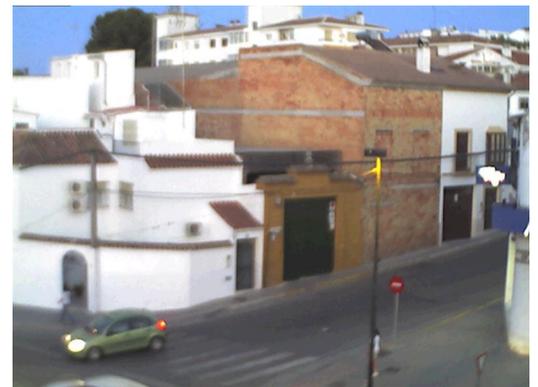
Archivo: Rotonda FIAT.bmt

Objetos de medición	Temp. [°C]	Emis	Temp. refl. [°C]	Comentarios
Punto de medición 1	25,7	0,95	20,0	Zona más fría debido a la presencia de un vehiculo estacionado durante largo periodo de tiempo
Punto de medición 2	27,1	0,95	20,0	Zona más fría debido a la presencia de un vehiculo estacionado durante largo periodo de tiempo
Punto de medición 3	31,4	0,95	20,0	Víario expuesto al sol
Punto de medición 4	33,2	0,95	20,0	Cerramiento macizo- ha conservado el calor de una larga exposicion al sol
Punto de medición 5	30,7	0,95	20,0	Cerramiento de una vivienda sin terminar, presumiblemente no tiene trasdosado interior
Punto de medición 6	26,6	0,95	20,0	Cerramiento de una vivienda terminada. Es apreciable la diferencia de temperatura respecto al punto M5 (existe revestimiento exterior, aislamiento interior, etc)
