Detección de fugas ocasionadas por conductos de saneamiento - FISURAS A NIVEL ESTRUCTURAL EN VIVIENDA

Empresa	Antonio J Robles - ARQUITECTO - Caldereros, 3 41560 Estepa (Sevilla)	Examinador: Antonio J Robles Teléfono: 669360114 E-mail: info@ajrobles.com
---------	--	---

Cliente	Ejemplo Ejemplo Estepa (Sevilla)	Lugar de medición: Ejemplo Ejemplo Estepa (Sevilla) Fecha de medición: 06/09/2012
---------	--	---

Pedido	Se han detectado fisuras en elementos estructurales y se están estudiando las causas que lo originan, detectándose claros indicios de fallos en la red de saneamiento del edificio
--------	--

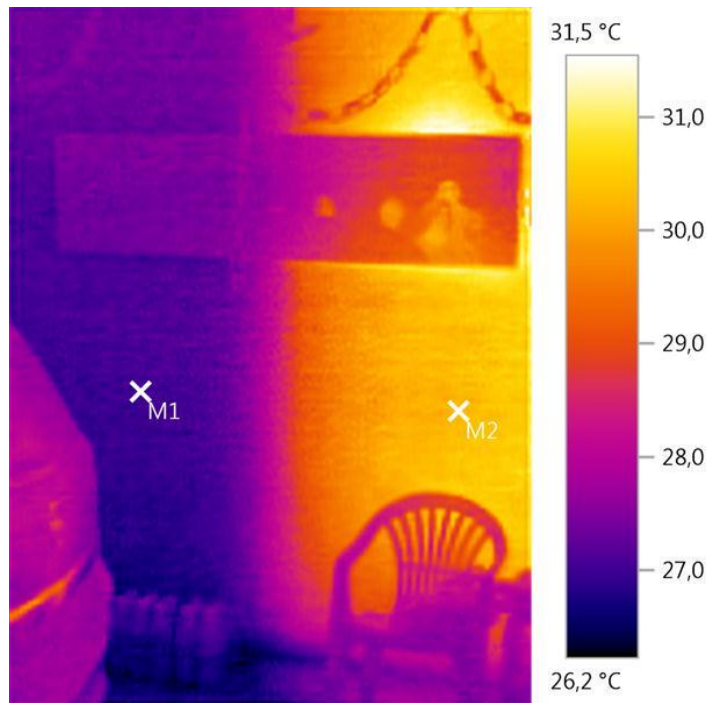
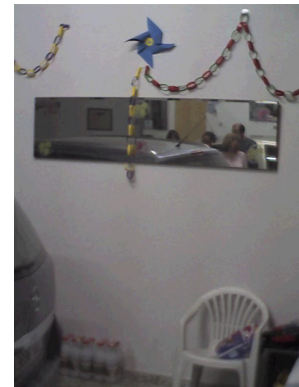
Archivo: CERRAMIENTO MEDIANERO.BMT

Objetos de medición	Temp. [°C]	Emis	Temp. refl. [°C]	Comentarios
Punto de medición 1	26,9	0,95	20,0	Cerramiento medianero protegido por otra edificación
Punto de medición 2	30,3	0,95	20,0	Cerramiento medianero expuesto

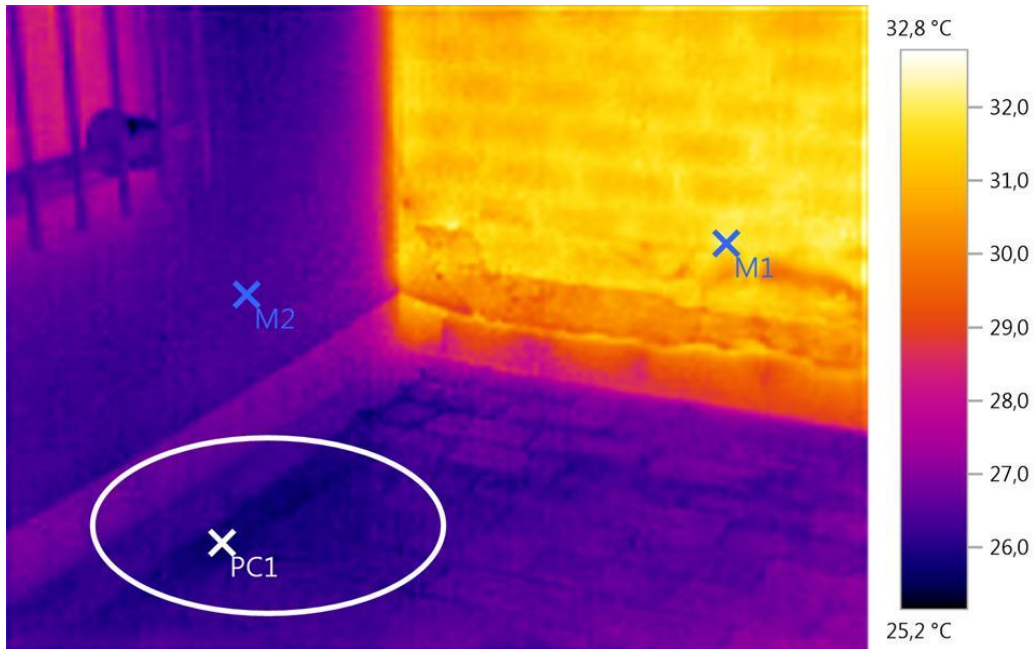
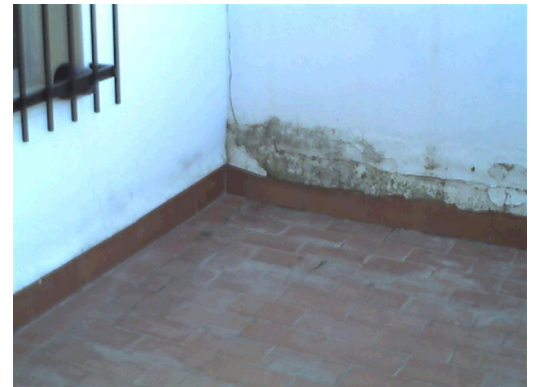
Archivo: ESQUINA FISURADA DE CUBIERTA.BMT

Objetos de medición	Temp. [°C]	Emis .	Temp. refl. [°C]	Comentarios
Punto de medición 1	32,1	0,95	20,0	Cerramiento medianero expuesto
Punto de medición 2	26,3	0,95	20,0	Cerramiento interior vivienda
Punto más frío 1	25,5	0,95	20,0	Cubierta exterior protegida (no expuesta) - presenta fisuras y se encuentra en mal estado

- Finalmente será preciso reforzar aquellos elementos dañados por las fisuras ocasionadas por los movimientos, así como tomar las medidas pertinentes a nivel estructural.

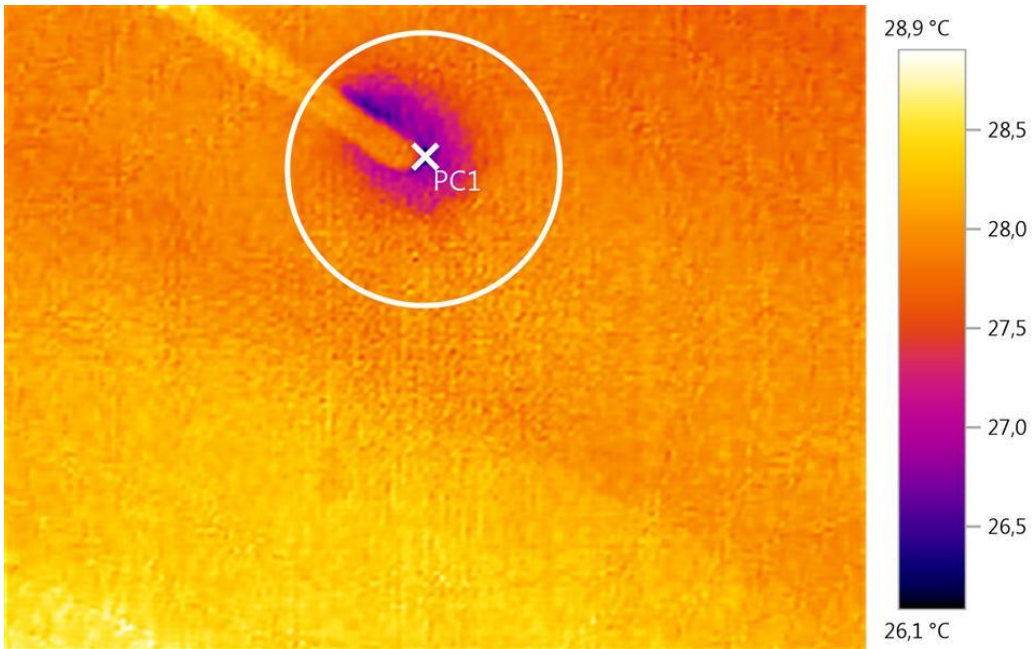
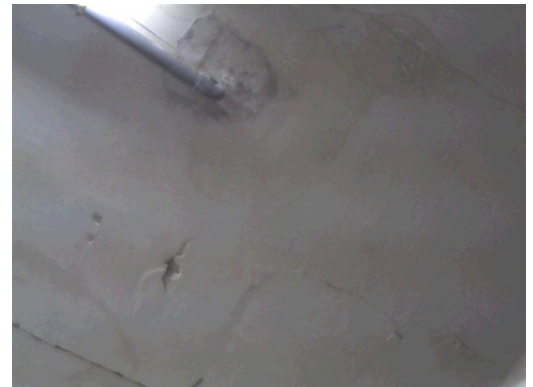
Archivo: DEFECTO EN CONDUCTO DE SANEAMIENTO.BMT

Objetos de medición	Temp. [°C]	Emis	Temp. refl. [°C]	Comentarios
Punto más frío 1	26,1	0,95	20,0	Posible pérdida de agua en conducto de saneamiento

De una manera bastante evidente, ha quedado claro que existen fugas en el conducto de evacuación de aguas de un inodoro.

- Descubrir las zonas afectadas por las fugas del saneamiento del inodoro y los colectores enterrados a los que se sirve la cocina interior. Es más probable que se encuentren en mal estado, de ahí los movimientos en la solera.

- Realizar una nueva red de saneamiento procurando recoger todas las aguas pluviales en una arqueta y evitando así el vertido de aguas sobre cubiertas que desaguan en otros sumideros.

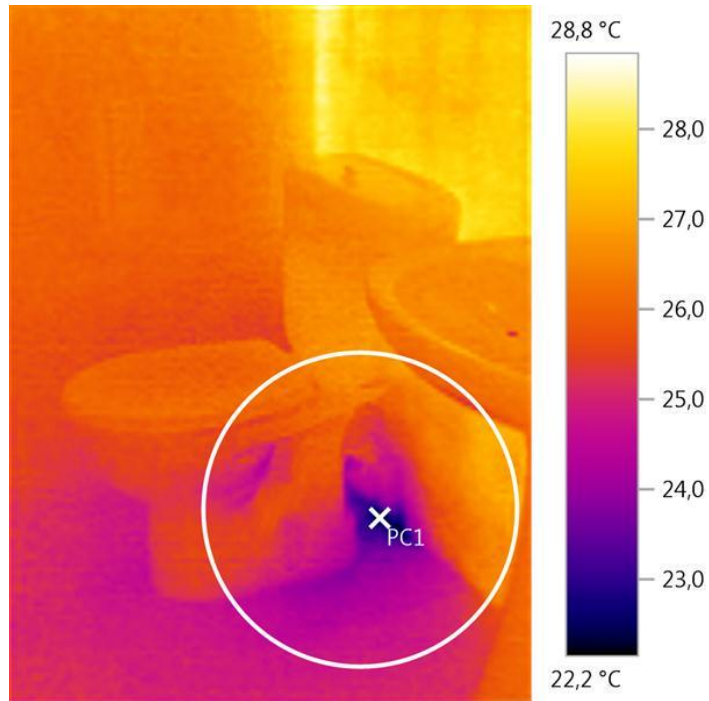
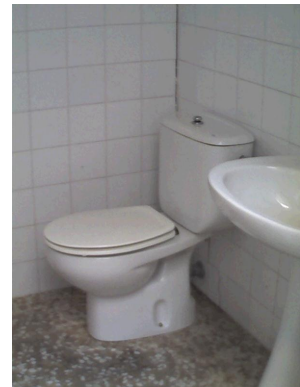
Archivo: HUMEDAD DETRÁS DE INODORO.BMT

Objetos de medición	Temp. [°C]	Emis	Temp. refl. [°C]	Comentarios
Punto más frío 1	22,2	0,95	20,0	HUMEDAD detectada

Se aprecia de manera evidente la mancha ocasionada por la humedad alrededor al inodoro, así como los movimientos que se han ocasionado en las zonas más cercanas al mismo. La posible rotura del colector enterrado que sirve para la evacuación de las aguas sucias recogidas por ese baño, así como las pluviales de los techados de la parte trasera del edificio podrían ser uno de los motivos más determinantes de las deficiencias encontradas en la cimentación que están ocasionando las importantes fisuras.

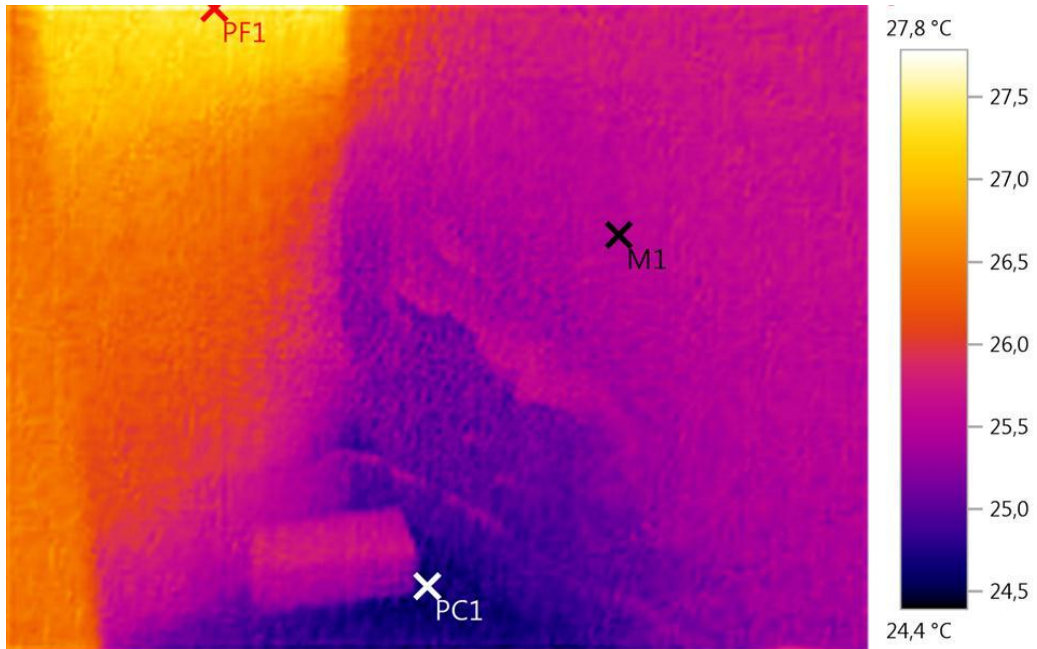
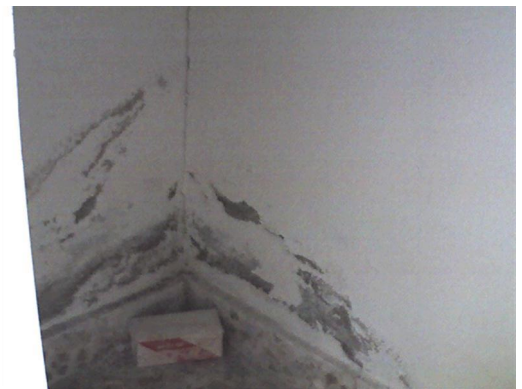
Archivo: RINCON INTERIOR DESDE COCINA.BMT

Objetos de medición	Temp. [°C]	Emis .	Temp. refl. [°C]	Comentarios
Punto de medición 1	25,5	0,95	20,0	Cerramiento no expuesto
Punto más frío 1	24,4	0,95	20,0	Zona afectada por humedad procedente de un conducto de saneamiento
Punto más caliente 1	27,8	0,95	20,0	Lateral expuesto al sol

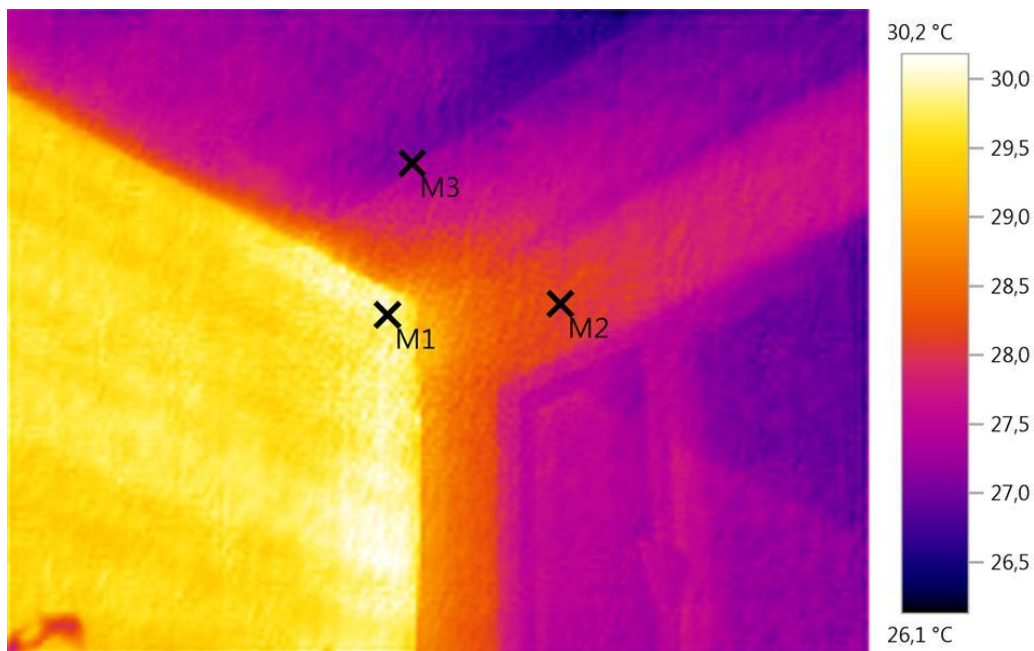
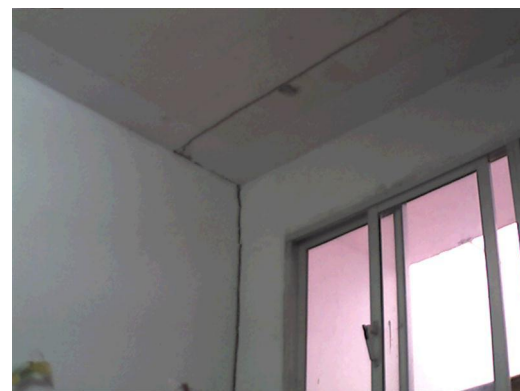
Archivo: ESQUIRA FISURADA.BMT

Objetos de medición	Temp. [°C]	Emis .	Temp. refl. [°C]	Comentarios
Punto de medición 1	30,0	0,95	20,0	Cerramiento exterior expuesto
Punto de medición 2	28,0	0,95	20,0	Cerramiento exterior no expuesto
Punto de medición 3	27,0	0,95	20,0	Forjado de cubierta
