REVISION EQUIPO INVERSORES - PLANTA SOLAR

Empresa	Antonio J Robles - ARQUITECTO - Caldereros, 3 41560 Estepa (Sevilla)	Examinador: Antonio J Robles Teléfono: 669360114 E-mail: info@ajrobles.com
Instrumento	testo 881-2	N.º de serie: 2344194
Cliente	Plataforma Robles, SL Avda, de la canela, 17 Estepa (Sevilla)	Lugar de medición: Sala de inversores Avda, de la canela, 17 Estepa (Sevilla)
Pedido	Se procede a revisar el estado de la instalación, cableados y puntos calientes

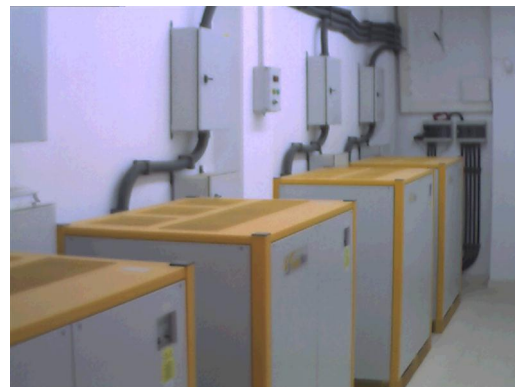
Archivo: SALA INVERSORES 1.BMT

Objetos de medición	Temp. [°C]	Emis	Temp. refl. [°C]	Comentarios
Punto más caliente 1	53,2	0,95	20,0	Punto más caliente de los inversores, correspondiente a la zona de los ventiladores, que extraen aire del interior.

Los equipos inversores funcionan a muy alta temperatura, existen puntos concretos que alcanzan temperaturas muy elevadas.

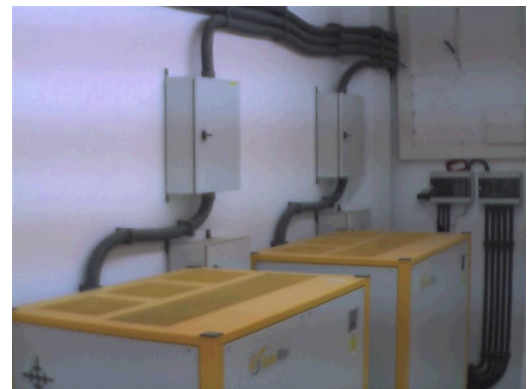
Archivo: SALA INVERSORES 2.BMT

Objetos de medición	Temp. [°C]	Emis	Temp. refl. [°C]	Comentarios
Punto más caliente 1	54,9	0,95	20,0	Se detecta el inversor más sobrecalentado por la extracción de aire caliente de su interior.

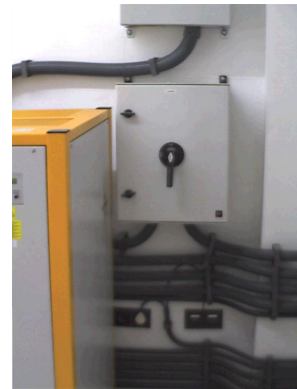
Archivo: SALA INVERSORES 3 CABLEADO.BMT

Objetos de medición	Temp. [°C]	Emis .	Temp. refl. [°C]	Comentarios
Punto más caliente 1	50,3	0,95	20,0	Lateral inversor
Punto más caliente 2	49,7	0,95	20,0	Conductos de cableado con destino a los transformadores
Punto más caliente 3	49,3	0,95	20,0	Conductos de cableado procedentes de las placas solares

Los conductos de cableado también tienen altas temperaturas, lo que conlleva a pensar en una posible deficiencia por falta de sección (tanto del cableado, como de los conductos), posiblemente esto tiene una repercusión originándose pérdidas en la producción de electricidad.

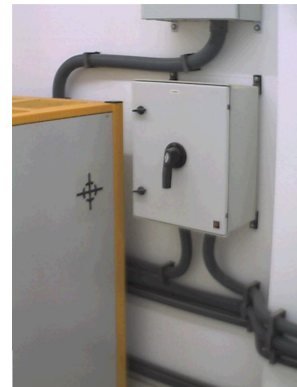
Archivo: SALA INVERSORES 4 CABLEADO.BMT

Objetos de medición	Temp. [°C]	Emis	Temp. refl. [°C]	Comentarios
Punto más caliente 1	57,5	0,95	20,0	Detección del punto más caliente
